UNIVERSIDAD ANDRÉS BELLO
FACULTAD DE INGENIERÍA
INGENIERÍA EN CONSTRUCCIÓN

**DETERIOROS EN PAVIMENTOS RIGIDOS, SOLUCIONES Y
APLICACIÓN DE UN PLAN ESTRATÉGICO DE CONSERVACIÓN DE LA
RED VIAL EN UN SECTOR DE CALLE SAZIÉ.**

Memoria para optar al
Título de Ingeniero Constructor

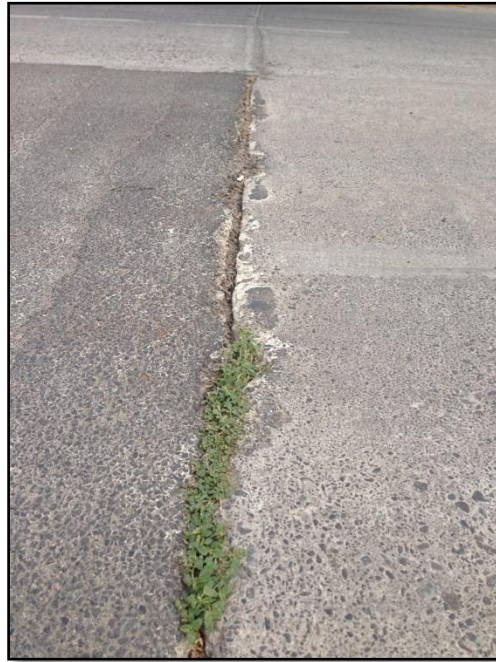
Figura 3.1

Junta transversal sin sello con crecimiento de vegetación.

Se llama así al deterioro del sello de las juntas que permite la incrustación de materiales incompresibles (piedras, arenas, etc.) y/o la infiltración de una cantidad considerable de agua superficial. Se considera como deterioro del sello cualquiera de los siguientes defectos: endurecimiento, despegado de una o ambas paredes, fluencia fuera de la caja, carencia total, incrustación de materias ajenas y crecimiento de vegetación. Entre las causas posibles están:

Fluencia fuera de la caja: exceso de sello, producto de mala calidad, procedimiento de colocación deficiente.

Carencia: producto de mala calidad, procedimiento de colocación deficiente.

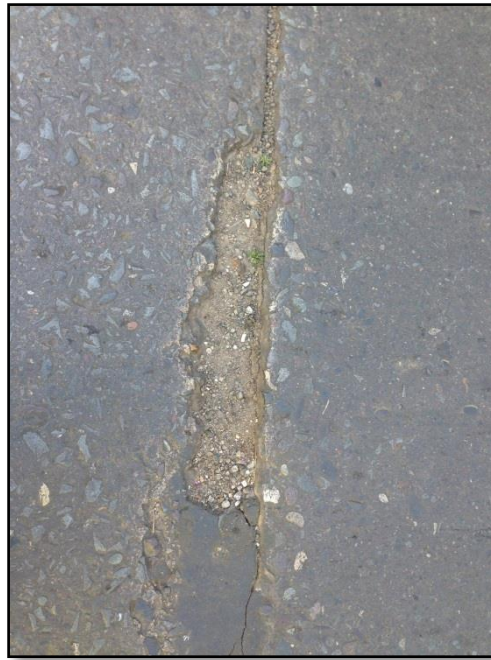
Figura 3.2

Junta transversal con desintegración en borde de losa.

Se le llama así a la desintegración del borde de la losa a menos de 600 mm de la junta o grieta, provocando la remoción del hormigón de buena calidad. Generalmente no se extiende verticalmente a través de la losa sino que intercepta la losa en ángulo. Se origina por:

- Esfuerzos excesivos en la junta causados por las cargas de tránsito o por la infiltración de materiales incompresibles dentro de la caja de una junta.
- Acumulación de agua en la junta y acción de congelamiento y descongelamiento.
- Debilitamiento de los bordes de la junta debido a un exceso de manipulación, acabado excesivo u otro defecto de construcción.

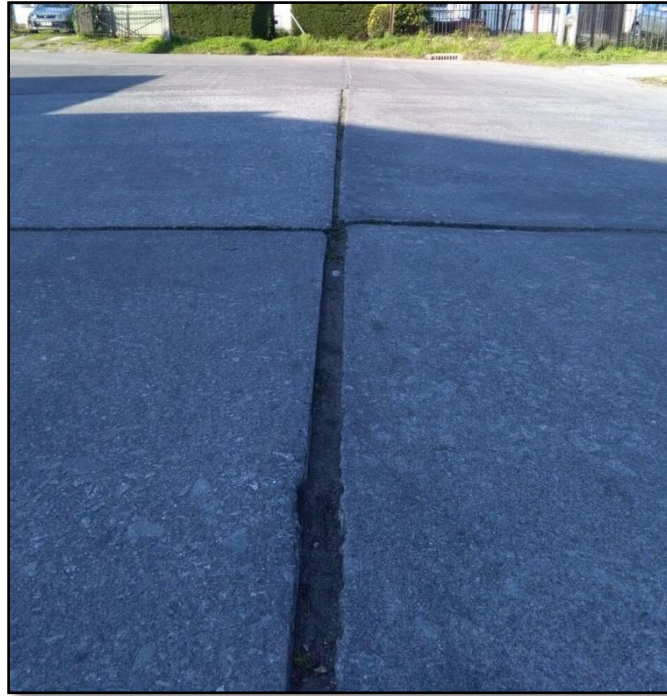
Figura 3.3

Separación de junta longitudinal por falta de barras de amarre.

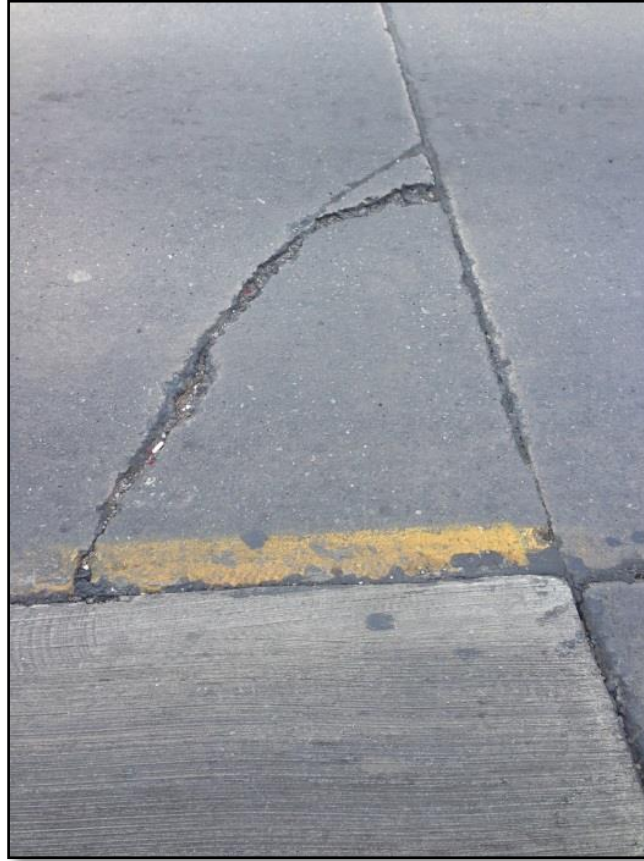
Figura 3.4

Grieta de esquina interceptando juntas transversal y longitudinal.

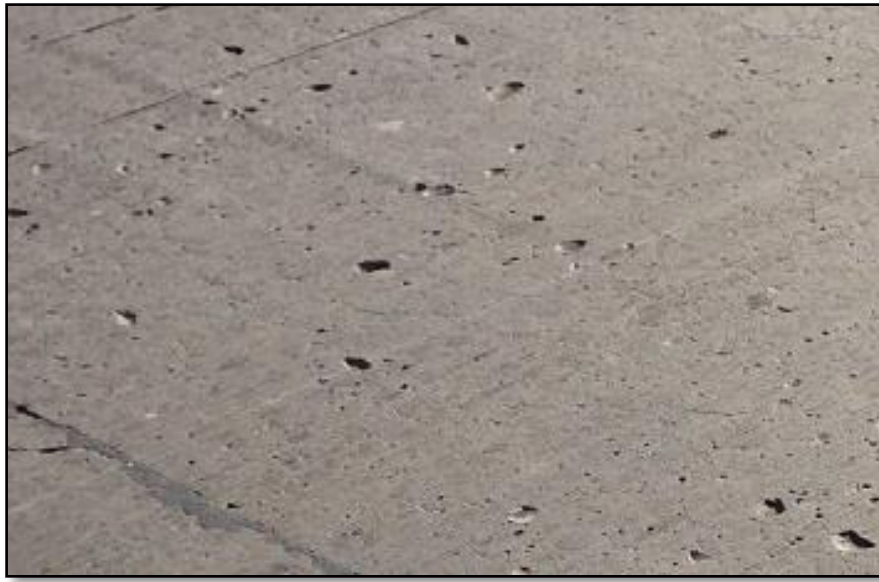
Figura 3.9

Baches en hormigón

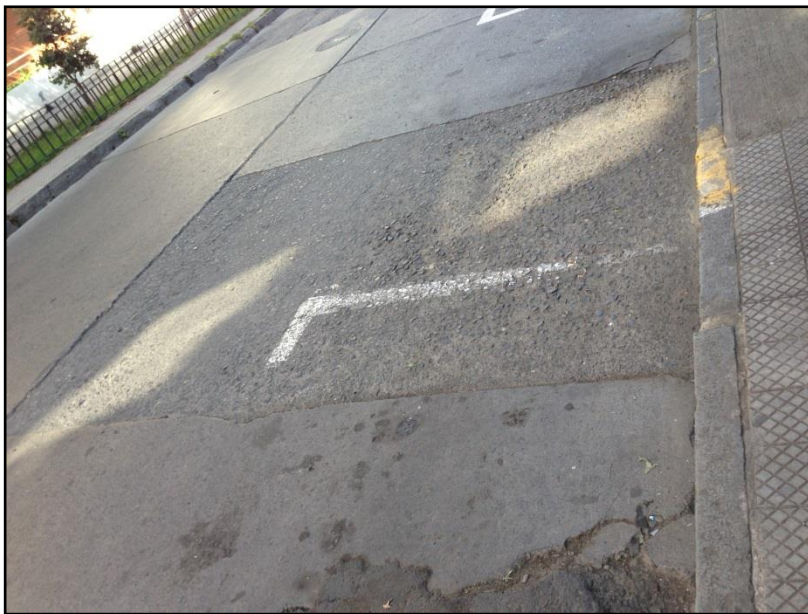
Figura 5.7

Avenida Sazie, deterioro de textura inadecuada.

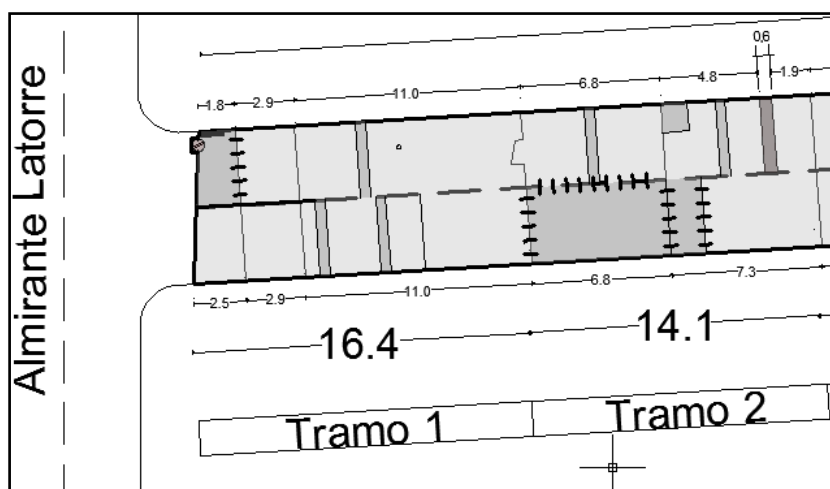
Figura 7.1

Trabajos de conservación de pavimento rígido, tramo 1 y 2.

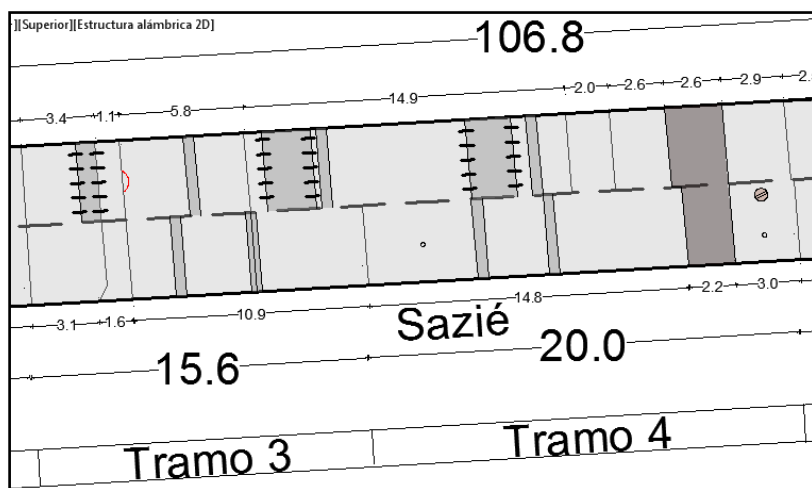
Figura 7.2

Trabajos de conservación de pavimento rígido, tramo 3 y 4.
